# PNEUMATIK DEFEKTER

Hvorledes de opstaar, undgaaes  
og repareres

Dansk Aktieselskab  
Continental Caoutchouc- & Gutta-Percha-Comp.  
København

1914.

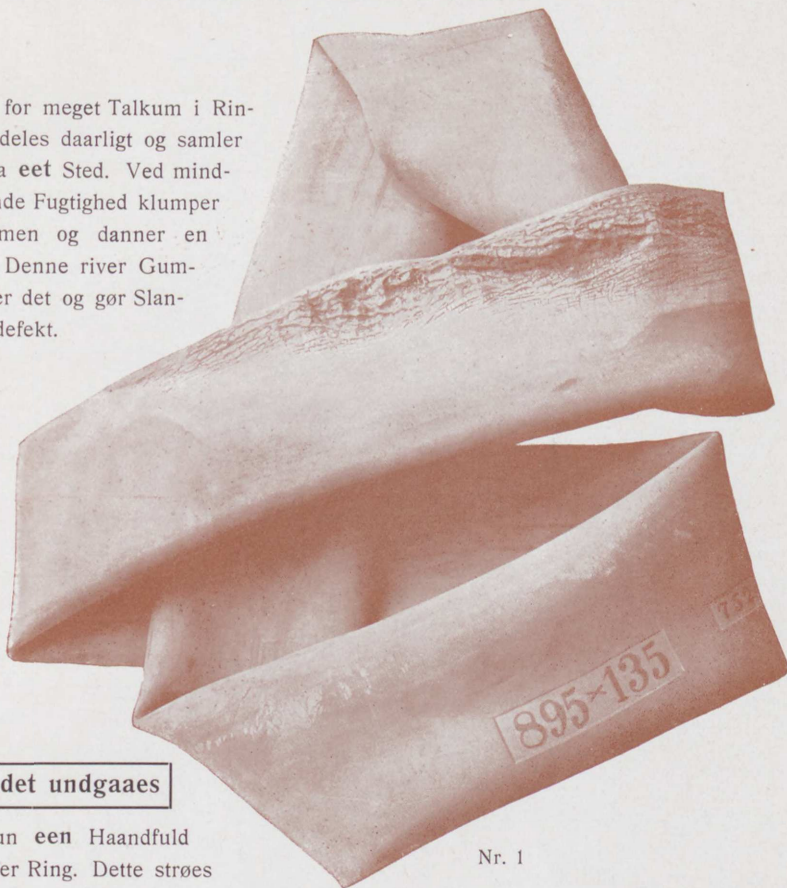
Nr. 1

Der kommer for meget Talkum i Ringen, dette fordeles daarligt og samler sig derfor paa eet Sted. Ved mindste indtrædende Fugtighed klumper det sig sammen og danner en skarp Kant. Denne river Gummiet, opvarmer det og gør Slangen mør og defekt.

Begge de afbildede Slangor maa udbedres ved Indsætning af nye Stykker.

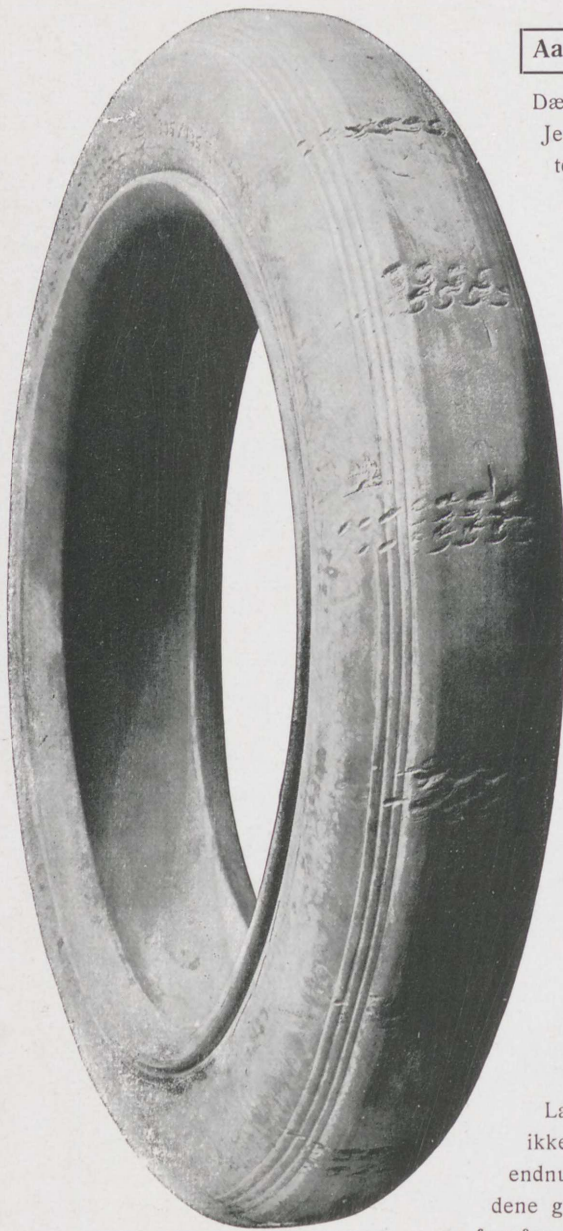
Nr. 3

Dækket har været forsynet med en Jernkæde, hvorpaa der intet Beskyttelsesunderlag har været. Kædens Led har under Kørselen trykket Ringen paa et og samme Sted, lidt efter lidt gravet sig ind i Løbefladen og ødelagt Gummiet og Lærredet (se Illustrationen).

Lærredet i dette Dæk er imidlertid ikke blevet defekt, det kan saaledes endnu repareres. Naar de af Kædeledene gnavede Huller ikke er for dybe og fremfor alt ikke har ødelagt Lærredet, kan saadanne Dæk igen gøres brugbare ved en grundig

Vulcanisering eller Paalægning af en ny Protektor.

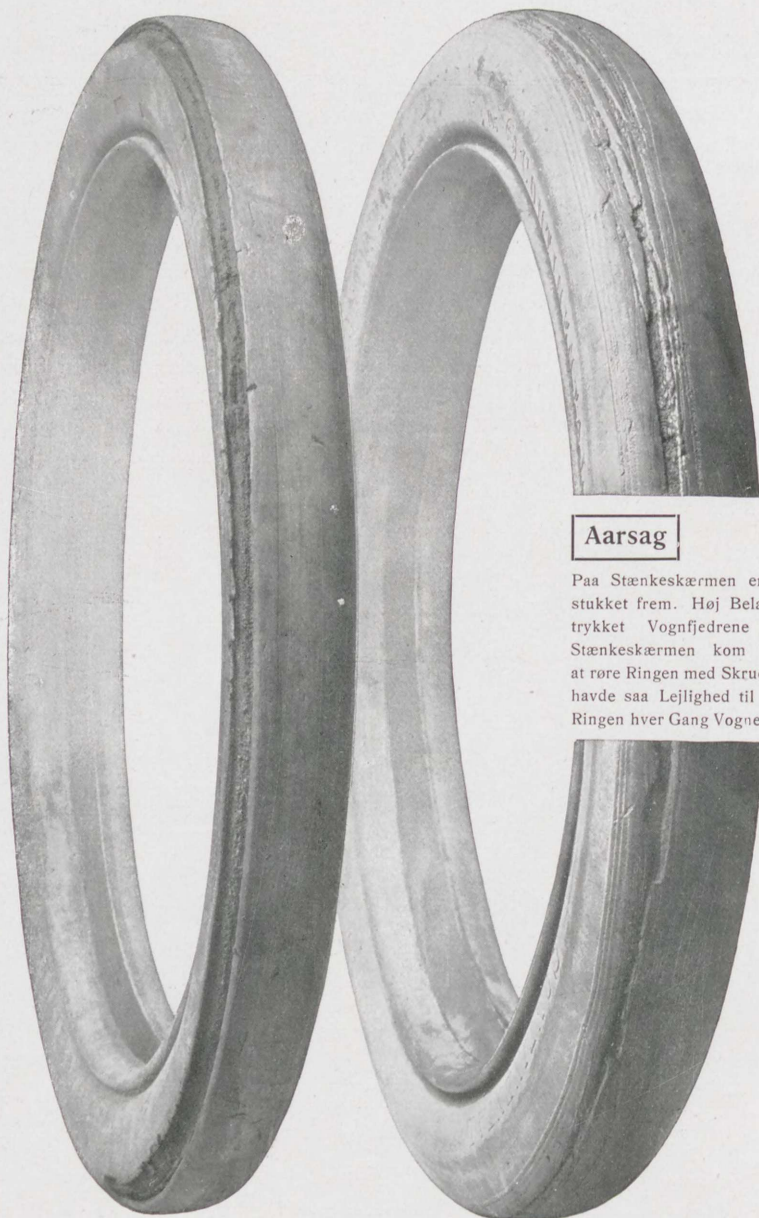
Paa Stænkeskærmen er en Skrue stukket frem. Høj Belastning har trykket Vognfjedrene sammen. Stænkeskærmen kom derved til at røre Ringen med Skruen. Skruen havde saa Lejlighed til at skære i Ringen hver Gang Vognen fjedrede.

Begge Ringe var for meget defekte til at kunne repareres, da de kom til os. I Almindelighed kan saadanne Dæk, naar Defekterne ikke er for dybe, og frem for alt, naar Lærredet ikke er ødelagt, repareres ved Paalægning af en ny Protektor.

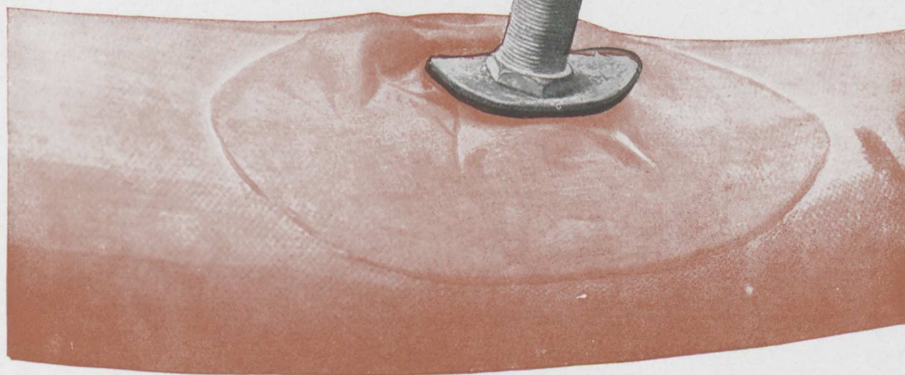
Nr. 15

Chaufføren har ikke monteret med tilstrækkelig Forsigtighed. Han har ikke prøvet at bevæge Ventilen, og saaledes ikke mærket, at Slangen var i Klemme.

Begge Slang er bliver ved Indsætning af nye Stykker igen brugbare.

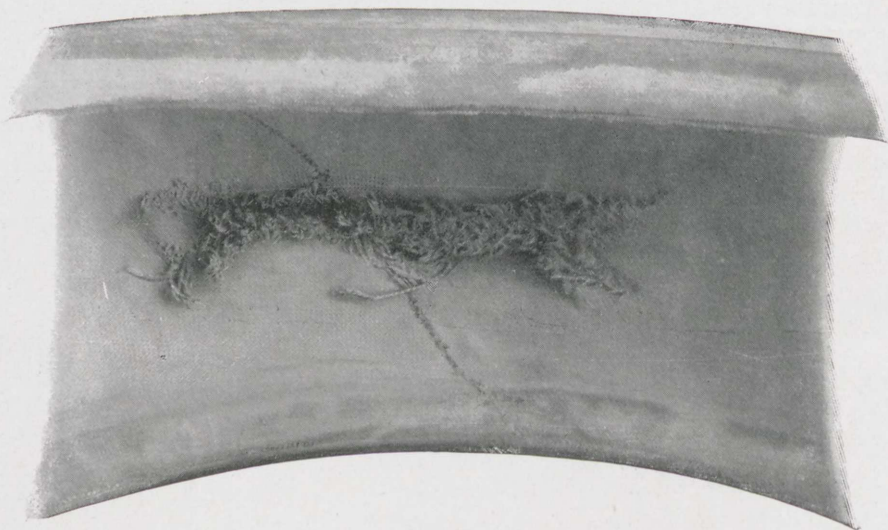
Dækket er kørt med utilstrækkelig Luft. Saa maatte Ringen, der kun har den Opgave at være et smidigt Hylster for Lufttrykket, gøre et langt større Arbejde, end dens oprindelige Bestemmelse var. Forbindelsen mellem Lærred og Gummi kan selvfølgelig ikke ved saadan Behandling vare i Længden. Lærredet brækker og Ringen eksploderer. (Se ogsaa det afbildede Indre af Dækket).

Det paa Illustrationen viste defekte Sted var ikke den eneste Ødelæggelse. Dækket var ogsaa hele Vejen rundt indvendigt brækket, hvorfor Reparation var umulig.

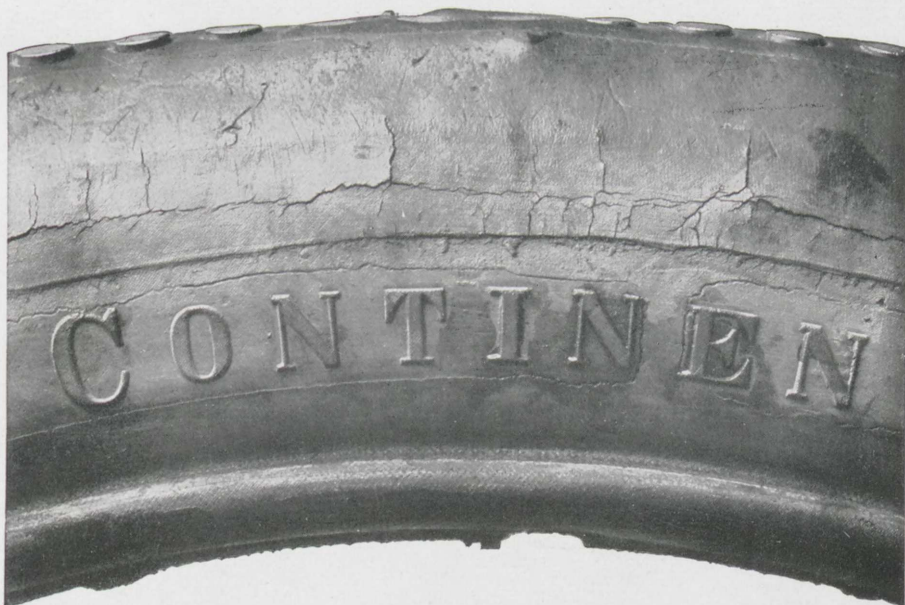
Nr. 24

Dækket har i lang Tid været udsat for Solen. De ultraviolette Straaler har ødelagt Sammenholdet mellem Gummien og Lærredet. Gummien er bleven haard og sprød.

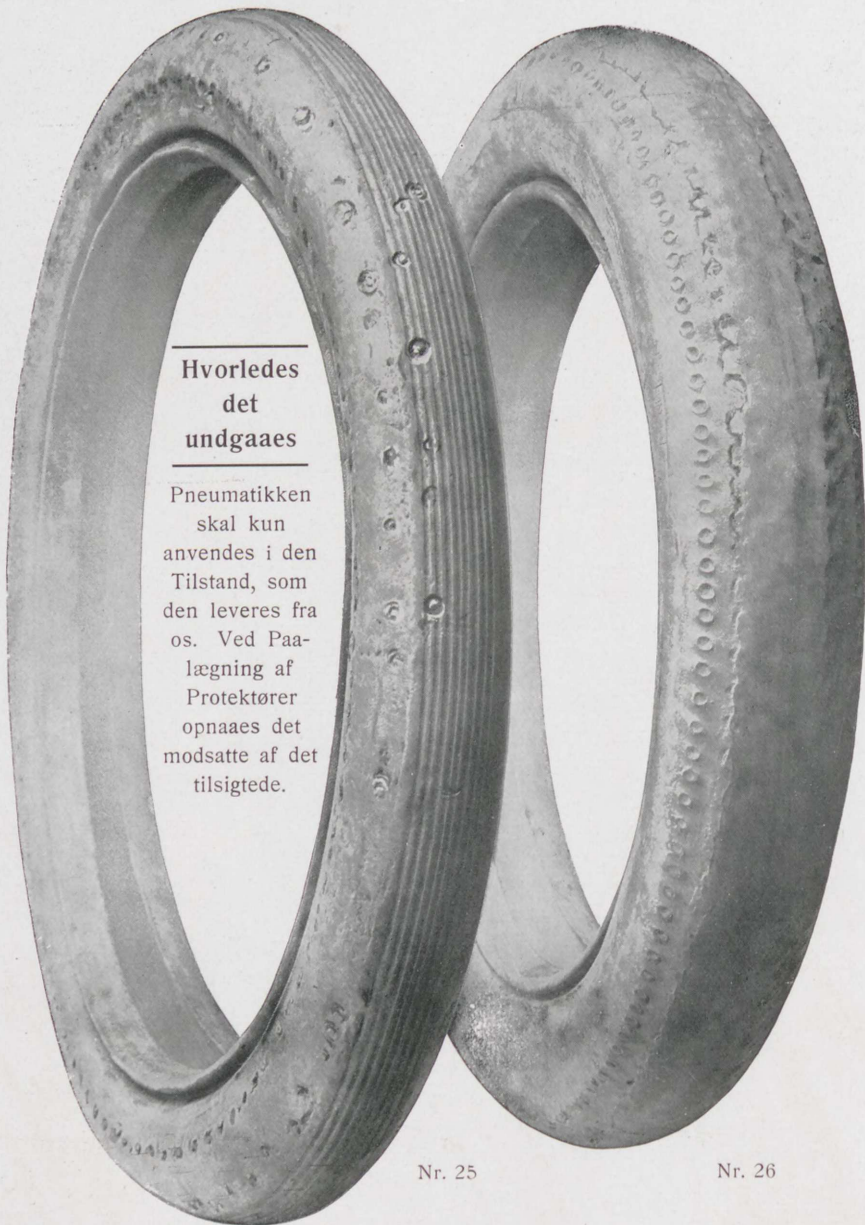
De her afbildede Dæk kan ikke repareres mere; Lærredet var allerede for svagt og delvis brækket.

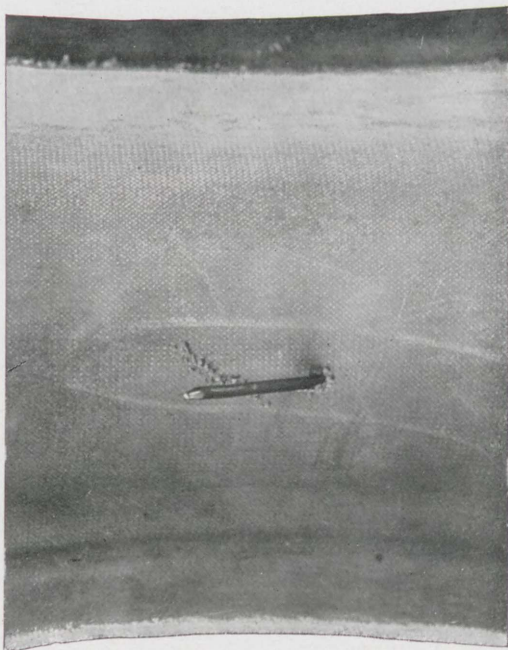
**D**ette Søm lærer, hvor opmærksom man skal efterse et defekt Dæk, for at opdage og fjerne Ødelæggeren. Sømmets Hoved, der var bedækket med Snavs, fandtes kun ved en meget nøje Undersøgelse. Trods det, at Sømmet var at føle i det indre af Dækket, var der dog lagt en anden Slange i.

Ved hver Defekt skal man altid undersøge Aarsagen og nøje efterse det Indre af Dækket. Bliver Sømmet siddende i Dækket, ødelægger det selvfølgelig en ny imonteret Slange.

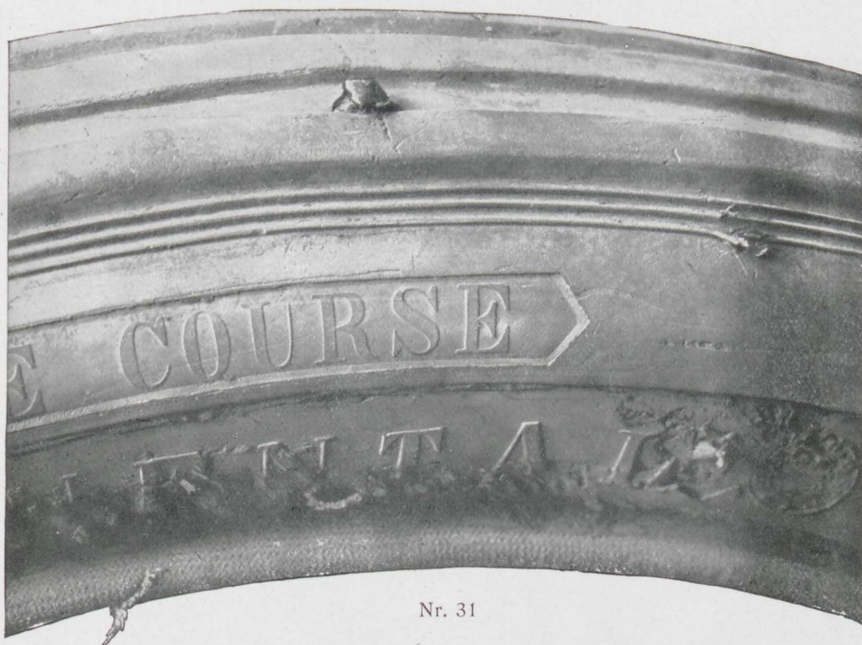
Sømmet har ødelagt Dæk og Slange, og ved den deraf følgende Kørsel med for lidt Luft blev Dækket tilredt som begge Afbildningerne viser, baade i det Ydre og Lærredet.

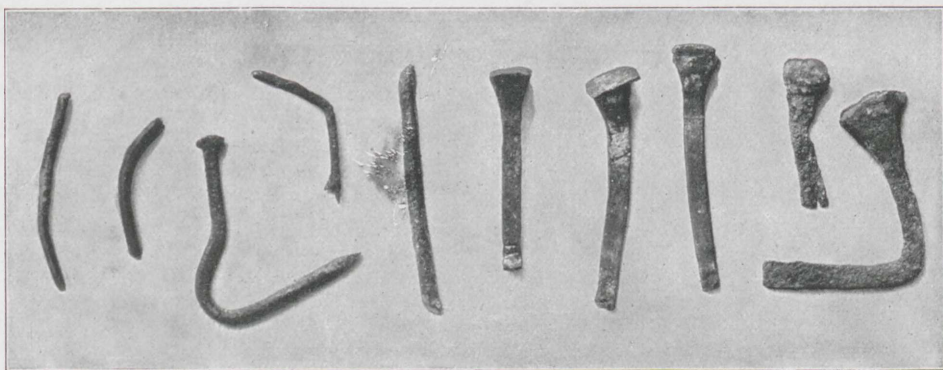
Nr. 34

Efter at vi allerede paa de foregaaende Sider har vist forskellige Pneumatikfjender, viser vi nedenstaaende en lille Samling af saadanne Ødelæggere, og paa de næstfølgende Sider nogle særlige krasse Tilfælde, der er originale nok til at fængsle Læserens Opmærksomhed.

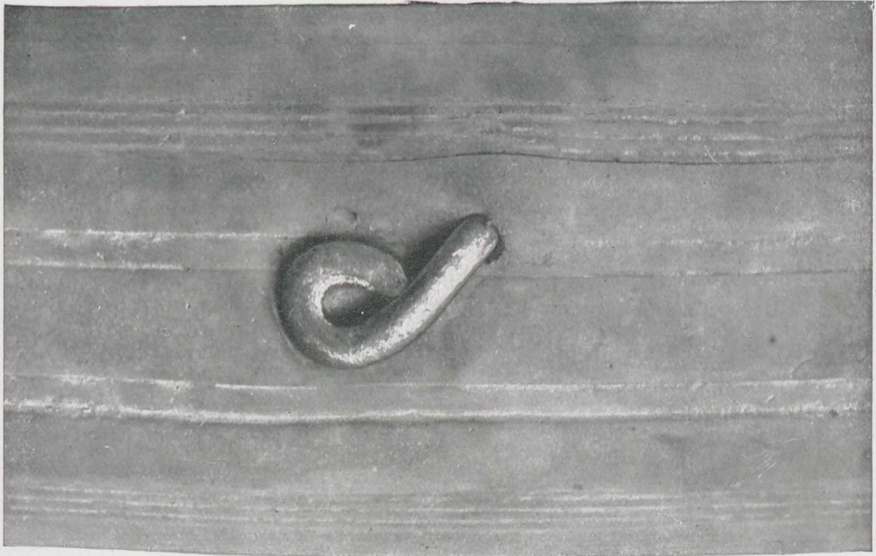
**D**enne spidse Jernhage har i dette Tilfælde ikke bevirket megen Skade; thi Dækket har ikke været kørt uden Luft. Dækket repareres igen ved Indsætning af et nyt Stykke.

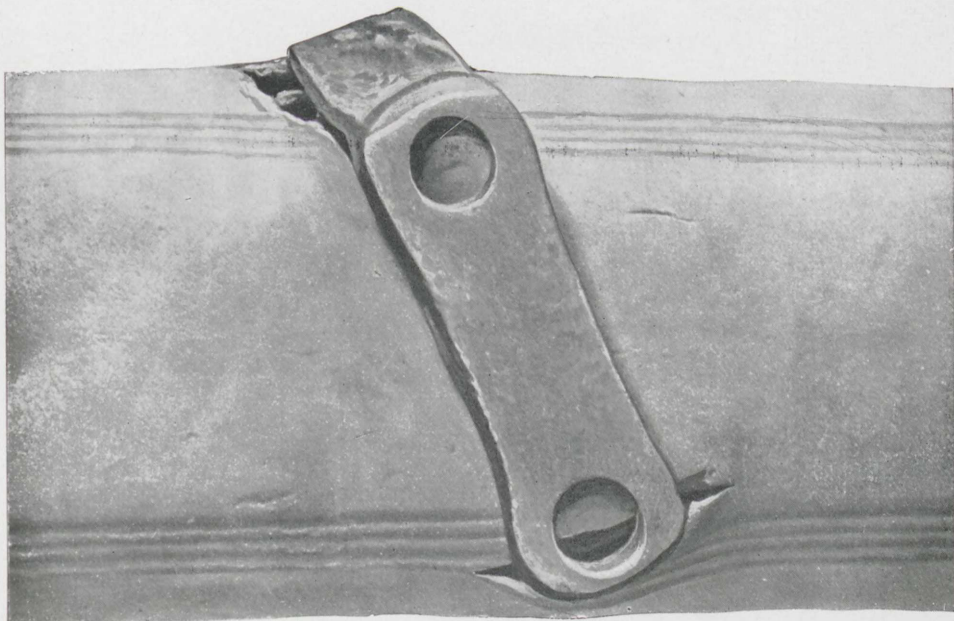
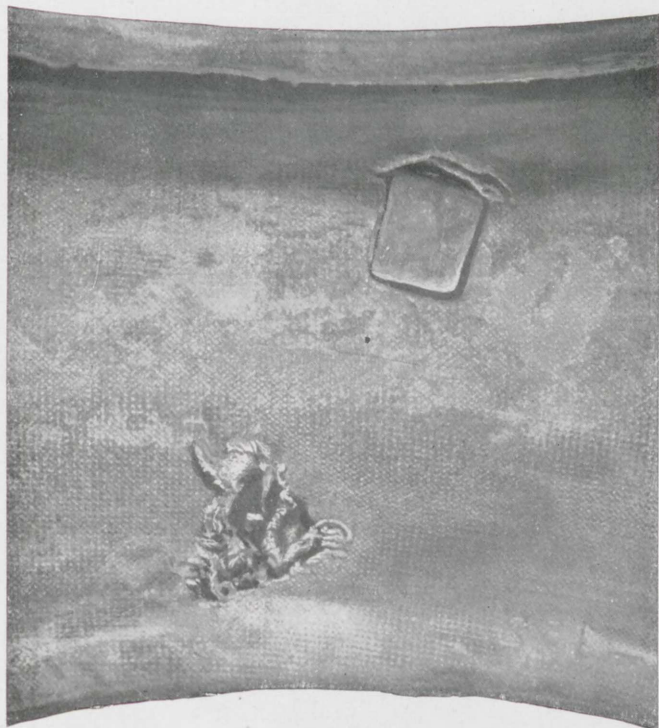
Jernstykket har med begge ombøjede Ender trængt sig ind i Ringen (Afbildning 37). Den ene Ende har bøjet sig omkring Fælgen, den anden blev trukket frem og tilbage, og rev saa det hosstaaende viste Hul i Lærredet (Afbildning 38). Dækket blev kørt saa længe uden Luft, at det ikke kunde repareres mere.

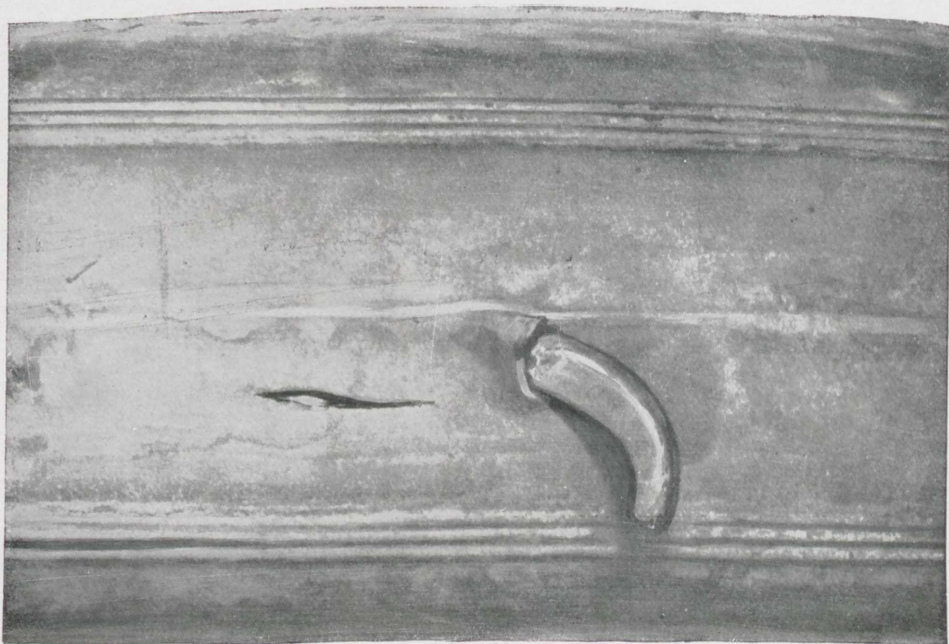
**K** rampen er med sin spidse Ende trængt ind i Ringen (Afbildning 39) og har ødelagt Slangen. Ringen er derfor kørt uden Luft. Lærredet er derved blevet svækket og brækket (se Afbildning 40).

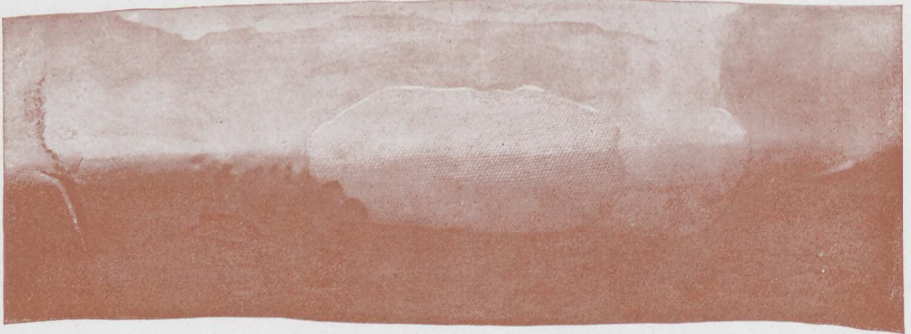
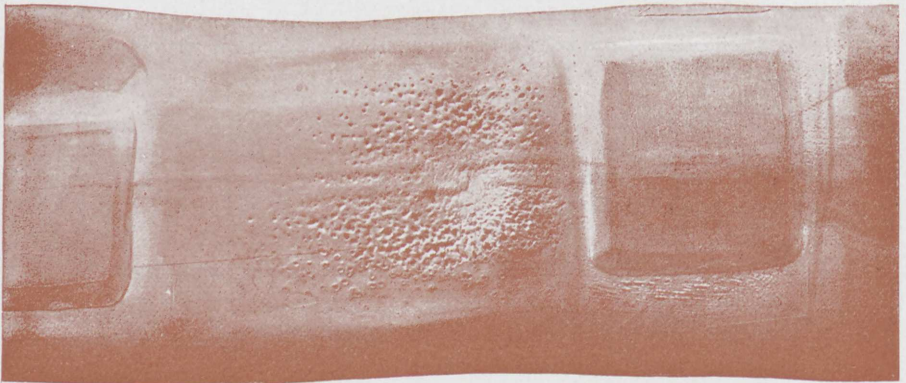
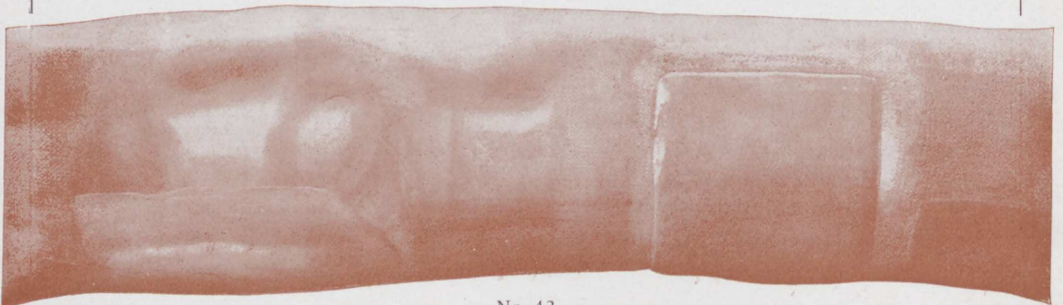
- 41 viser en Del af en Slange, hvis flere Gange vulkaniserede Overflade er bleven sprød. Her og der ses allerede smaa Brud.
- 42 Denne flere Gange overvulkaniserede Slange er bleven porøs og haard, som man tydelig ser i Midten af Illustrationen.
- 43 Ogsaa denne Slange er, grundet paa for stærk Vulkanisering, paa flere Steder blevet tør og sprød.

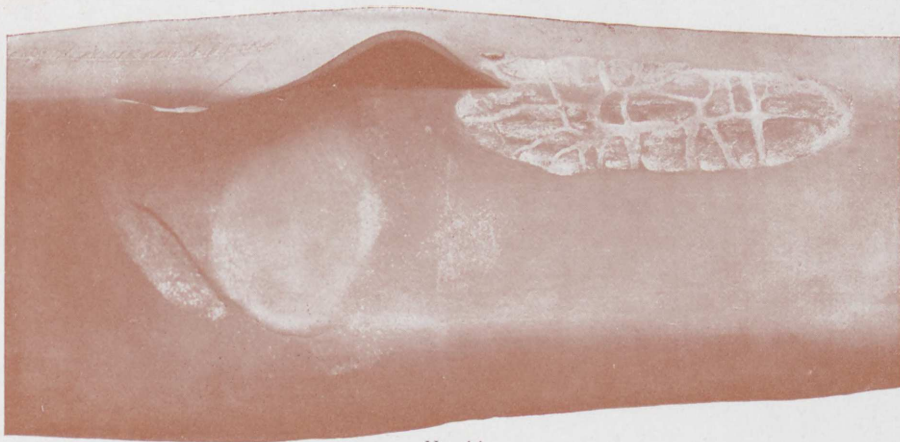
Nr. 44

**S**langen er vulkaniseret flere Gange. Den er bleven sprød og maa til sidst brække. Man ser tydelig paa Billedet, hvor meget Gummien har lidt ved den usagkyndige Vulkanisering.

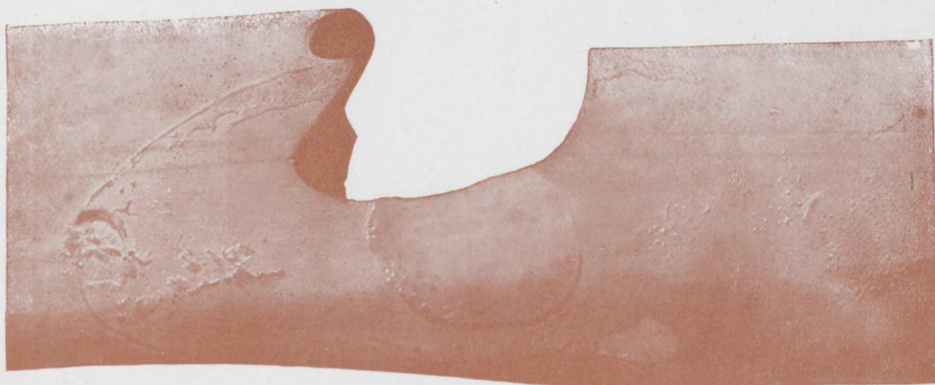
Nr. 45

**D**en overvulkaniserede Slange kunde ikke modstaa Lufttrykket. Gummien har mistet sin Elasticitet, og saa eksploderer Slangen som vist paa Illustrationen.

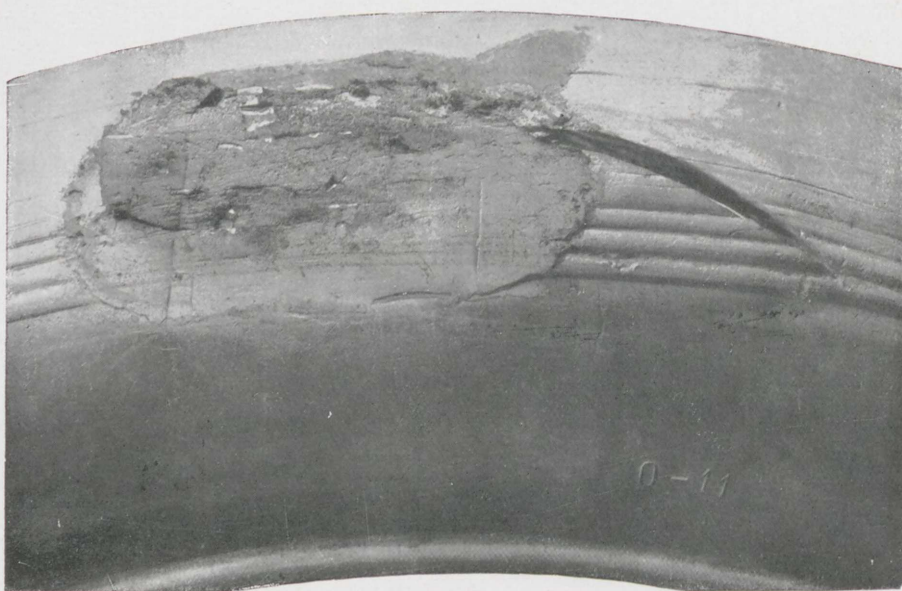
Nr. 47

**D**et vulkaniserede Sted paa dette Dæk er endnu ikke helt ødelagt, men tæt derved er opstaaet en stor Revne. Dette er et Skoleeksempel: naar Vulkaniseringen er daarligt udført, udbreder den sig ud over de bestemte Grænser og ødelægger Omgivelserne omkring den oprindelige Defekt.

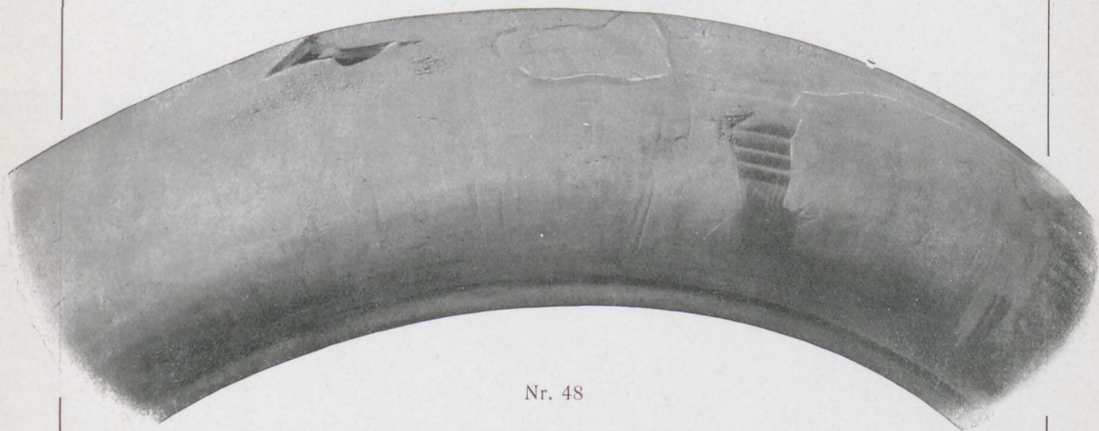
Nr. 48

**H**vor usagkyndigt her er repareret, ser enhver Automobilist ved første Blik. Paa et Sted er det haarde Dæk brækket, paa et andet Sted er den paavulkaniserede Gummi igen falder af; altsaa en Gang for meget og en anden Gang for lidt vulkaniseret.

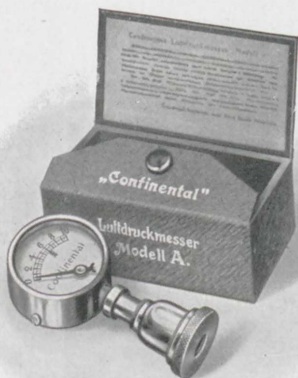
**Model A** kan ved Afskrining af Ventil kapslen sættes paa Ventilen. Den patenterede Stift aabner Ventilen, og den derved udstømmede Luft viser Trykket.

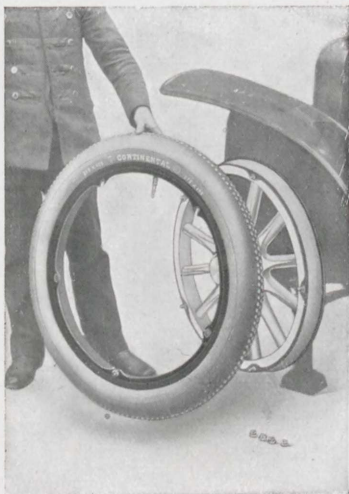
1

Ring, færdig til Montering.

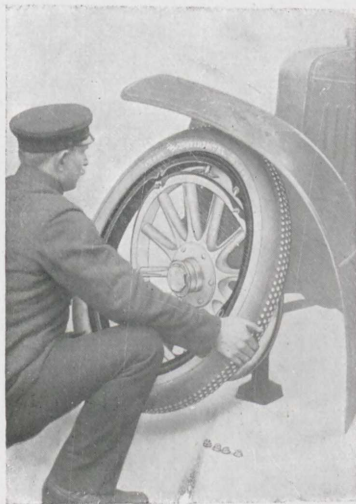
2

Ringen lægges op paa Hjulet med Ventilen i Ventilhullet paa Grundfælgen og trykkes derefter fast helt omkring mod den bagerste Kant paa Fælgen.

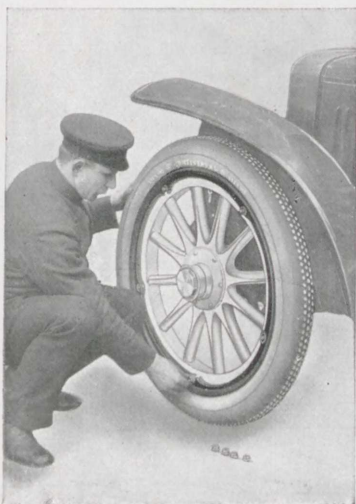
3

Derefter bliver den dobbelte Møttrik — den ligeoverfor Ventilen — skruet fast, først med Haanden og saa med Borsvinget.

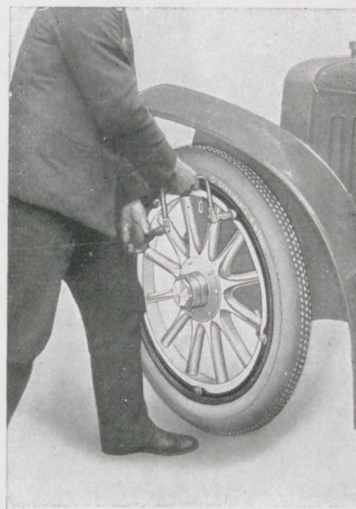
Herefter bliver de 4 øvrige Møttriker skruet fast, tilsidst med Borsvinget.

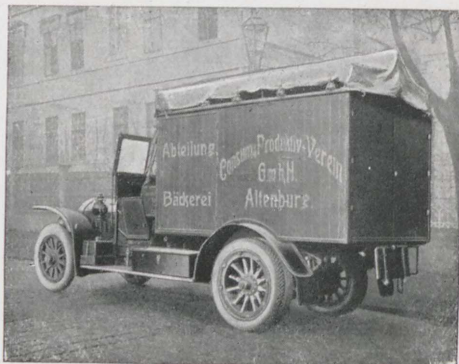
Til Montering af saadanne Automobiler, der paa Grund af stor Vægt ikke kan nøjes med vore sværeste enkelte Ringe.

Continental-Tvillinge-Pneumatik formindsker Ringomkostningerne og forhøjer Behageligheden ved Kørselen, grundet paa den store Elasticitet.

For store Turistvogne, for Lastvogne, for Omnibusser, overalt byder Continental-Tvillinge-Pneumatik store Fordele.
