Chemins de Fer de l'État Danois.

COMPTE-RENDU

PONT DU LIMFIORD

Aalborg et Nørre-Sundby.

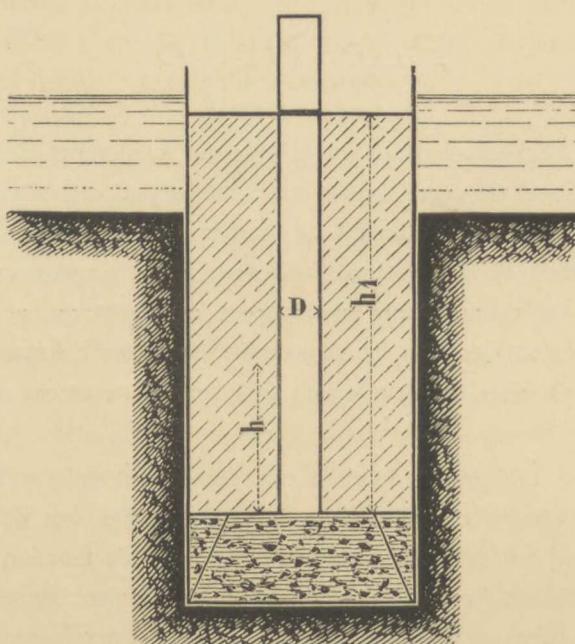
Dès que le bord inférieur du tube sera soulevé jusqu'à une certaine hauteur h_1 , la pression descendra et sera d'après la loi de Mariotte

Si l'on suppose maintenant que la force d'expansion de l'air cesse d'agir au moment où le bord inférieur du tube dépasse la pile, on aura: le travail consommé pour l'élévation du tube, égal à la quantité de travail développée par la dépression de l'air de P_o à P_h , partant égal à

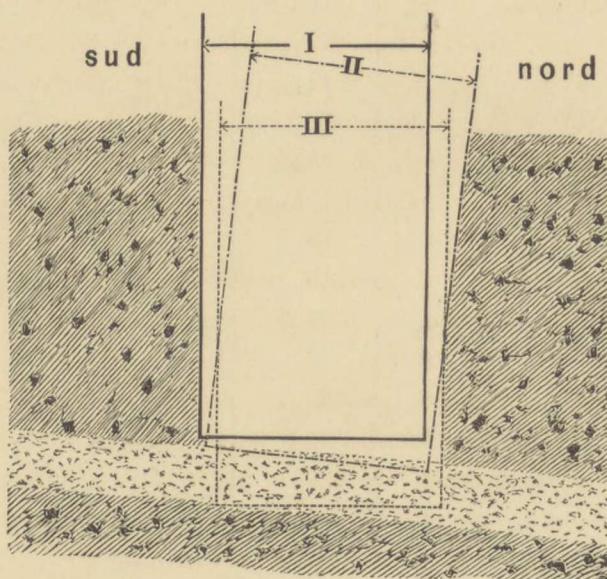
Vers le 12 juillet, le bord inférieur de la pile aura rencontré une couche plus compacte, inclinée vers le nord (voir l'esquisse ci-jointe, position I); la pile ayant continué de s'enfoncer, sa partie méridionale aura rencontré une résistance plus grande que celle du nord, ce qui aura causé un déplacement de la pile vers le nord (voir position II). En chargeant le côté méridional de la pile et en élevant la maçonnerie de ce côté seulement, la pile aura repris sa position verticale (III), mais alors, la partie méridionale du tranchant du caisson aura traversé la couche compacte, tandis que la partie septentrionale en était toujours retenue, et la suite en aura été que la pile aura commencé à se déplacer vers le sud. La pile étant de plus considérablement chargée de ce côté, cette circonstance aura accéléré le déplacement à un tel point, que la pile a fini par se coucher dans le fjord.

Que cette explication soit l'explication correcte, c'est une question qui doit nécessairement rester indécise; mais une certaine confirmation lui est cependant donnée par la circonstance que l'on trouva effectivement, comme on l'avait supposé, une veine de sable inclinée vers le nord, lorsqu'on examina soigneusement le sol, après que l'on eut descendu la nouvelle pile jusqu'à la profondeur en question.
